JUAN PIQUERAS

CRÓNICA DE LA RIADA DEL XÚQUER (20/21-X-1982)

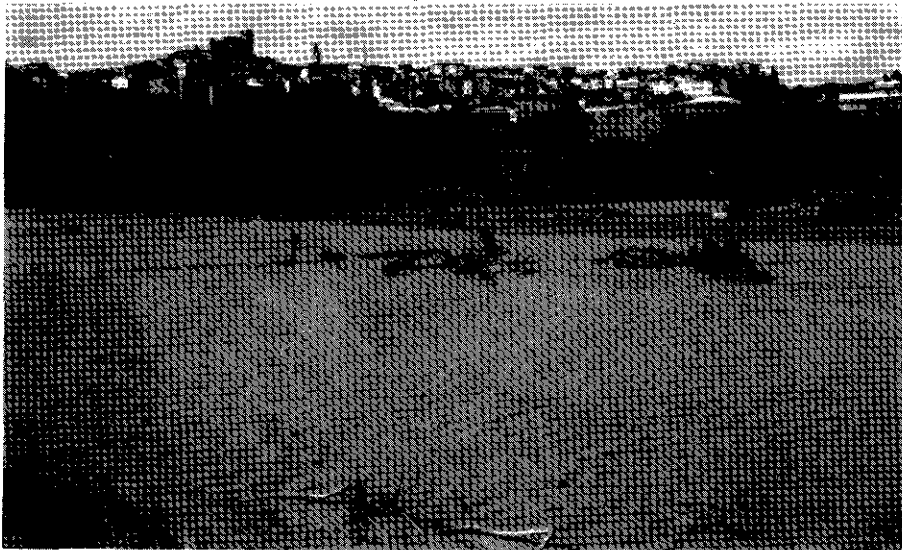
Las huertas de Jalance en las orillas del Júcar quedaron cubiertas por una gran avalancha de piedras aportadas por el Barranco del Agua, cuya desembocadura en el Júcar (ángulo inferior izquierdo de la foto) ha quedado difuminada por los mismos arrastres.

En Jalance y Cofrentes vuelve a repetirse el daño sobre las huertas, si bien aquí los males son mucho mayores dado que la mayor parte de las parcelas se hallaban en las mismas orillas del río Júcar, cuyo desbordamiento no sólo ha destruido azudes, acequias y cosechas, sino que ha dejado unos campos cubiertos por más de un

metro de barro y piedras, y otros los ha arrasado totalmente llevándose incluso la tierra. Las aguas del Cautabán, poco antes de desembocar en el Júcar, arrastraron un puente de reciente construcción en la carretera abierta expresamente para el transporte de grandes piezas con destino a la Central Nuclear. La ruptura del puente se produjo cuando circulaba sobre el mismo un autobús con trabajadores de dicha central, nueve de los cuales perecieron. Cerca ya de Cofrentes, el Júcar semiarruinó un largo puente vecinal y comenzó a llenar de aportes sólidos el embalse de Embarcaderos, ayudado ahora por el Cabriel. La presa de Embarcaderos, que alimenta el canal de Hidroeléctrica Española para su central de Cortes de Pallás, fue pronto rebasada por el enorme caudal y sufrió grandes desperfectos. Aguas más abajo, en las cercanías de dicha central (paraje de Rambla Seca) el Júcar se llevaría el puente de la carretera particular de Hidroeléctrica que une estas instalaciones con las de Millares. La misma población de Cortes de Pallás, colgada a más de doscientos metros sobre el Júcar, sería muy afectada por las aguas del barranco de Cortes, cuyo incrementado caudal surgía con tal fuerza sobre el acantilado por el que se despeña sobre el Júcar que saltó al lado opuesto formando un gigantesco arco de agua, ya que el desnivel es de casi 80 m.
