ROSA M. SURIÓ I MARTÍNEZ  
ENRIC J. CANO I LAYUNTA

## LA MUNTANYA DE L'AIXAVEGÓ: UN CASO HISTÓRICO DE DESLIZAMIENTO DE GRANDES PROPORCIONES EN LA RIBERA \*

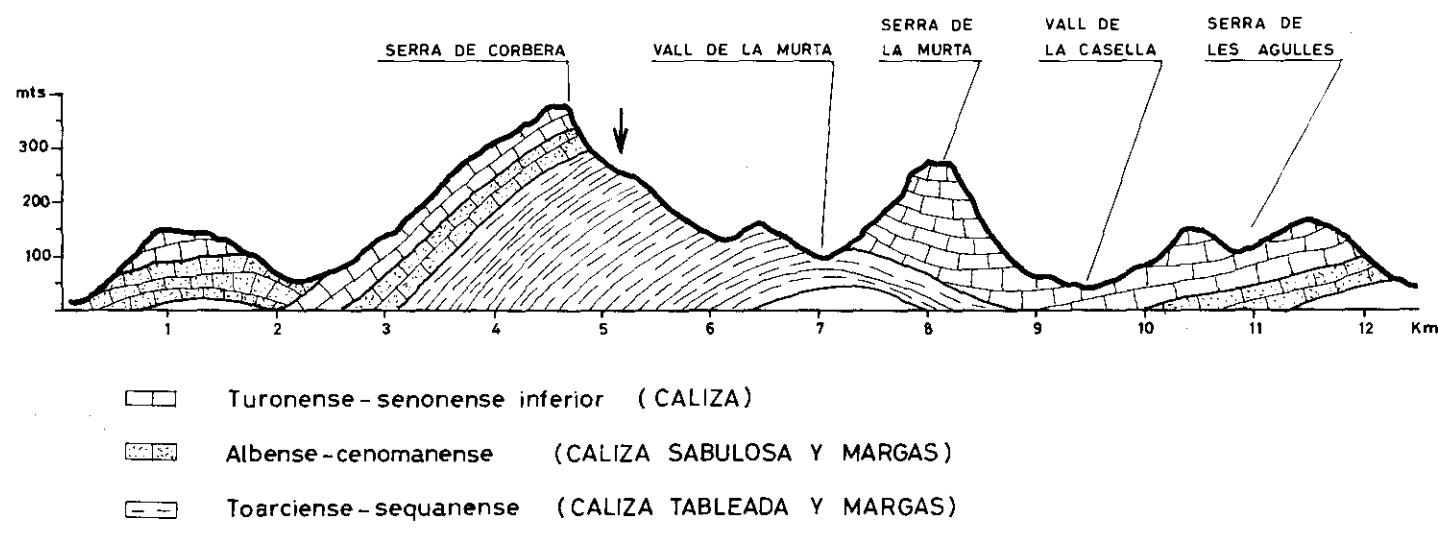
Figura 1

Los pisos geológicos presentan la siguiente disposición: Wealdico (arcillas y areniscas), Albiense-Cenomaniense (calizas sabulosa y margas) y las calizas del Turoniense-Senoniense inferior coronando la serie, en cuyos estratos se ven restos de antiguos conductos kársticos exhumados por la erosión y vertientes de cantil-talud (Fig. 1).
