# La restauración del patrimonio cultural inmueble desde la ciencia y la técnica

**Pedro Salmerón Escobar**

**Protocolo básico de evacuación de aguas pluviales en cubiertas inclinadas****DESCRIPCIÓN**

C 02. INTERVENCIÓN INTEGRAL EN CUBIERTAS INCLINADAS CON ESTRUCTURA DE MADERA

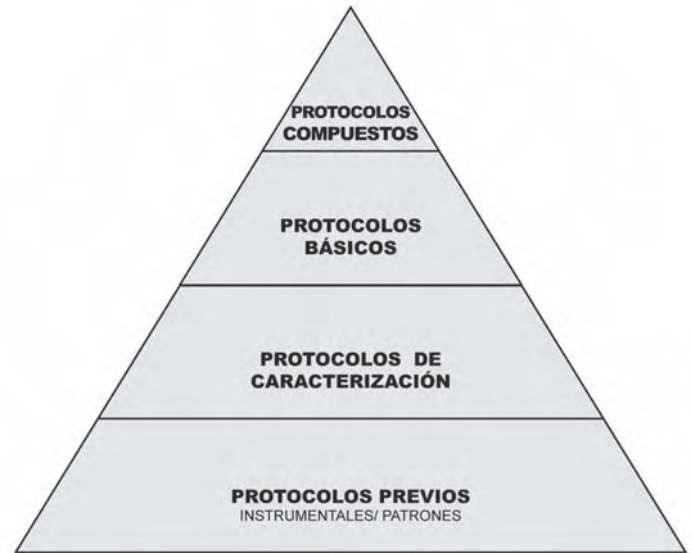
E5. Esquema jerárquico de un protocolo compuesto.

La base del sistema está ocupada por los protocolos previos que contienen la información más elemental y el vértice lo representan los protocolos compuestos que se nutren de la agrupación gradual del resto. Pero los niveles no son simples agregados de unas unidades respecto a otras, sino que se generan gracias al flujo de información que tiene lugar en la intervención restauradora, de forma que interaccionan todas las tareas, desde las más elementales hasta las más complejas.

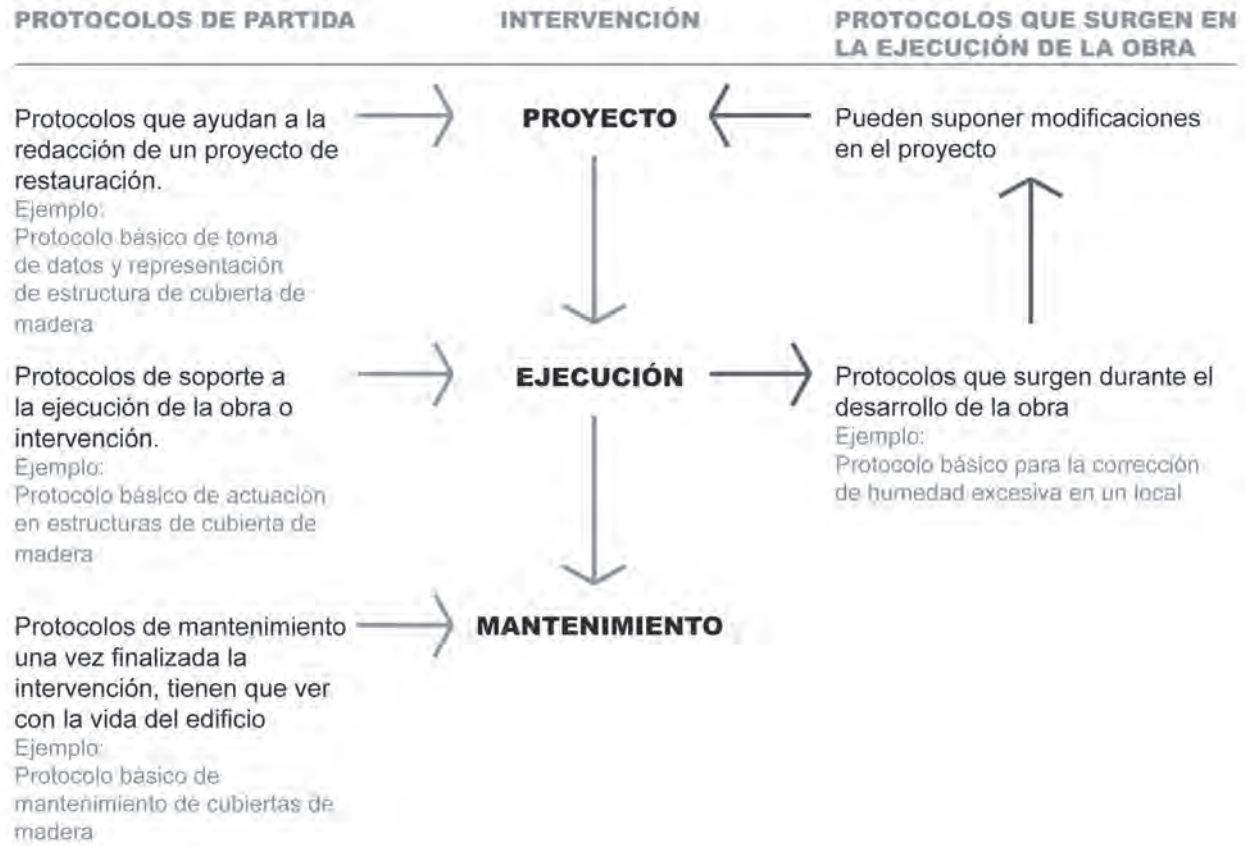
E6. Gráfico del desarrollo de una intervención con soporte de protocolos de restauración.

Para comprender la flexibilidad del sistema y el cambio que puede incorporarse a partir del desarrollo real de la obra de intervención, se ha previsto la retroalimentación del instrumento creado ayudando a que el proyecto pueda ser modificado o cambiado en sus previsiones, algo usual

en la restauración, en la que se debe estar muy atento a los cambios que demandan los hallazgos y a la problemática emergente propia de toda intervención. El cuadro adjunto expresa ese esquema de relaciones.

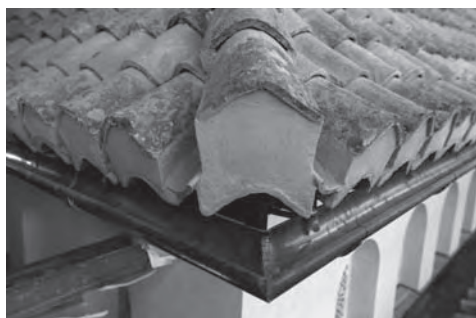
Detalle de canalón de cobre suspendido bajo el alero. Sala de los Reyes en la Alhambra de Granada.

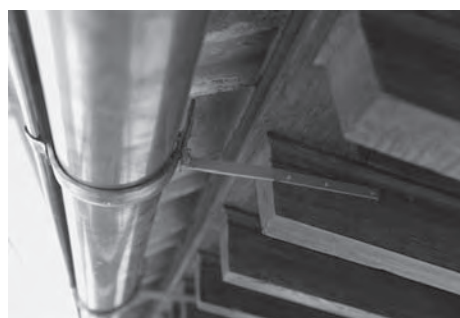
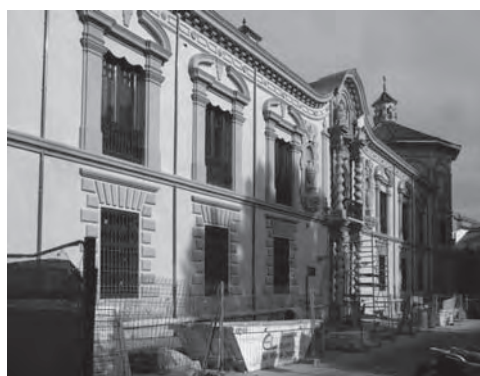
Bajantes de cobre adosadas a la fachada. Palacio de Bibataubín de Granada.

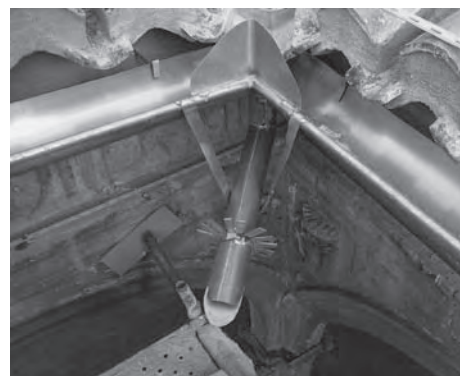
Detalle de gárgola de cinc para evacuación de aguas en los canalones suspendidos bajo las cornisas. Hospital Real de Granada.

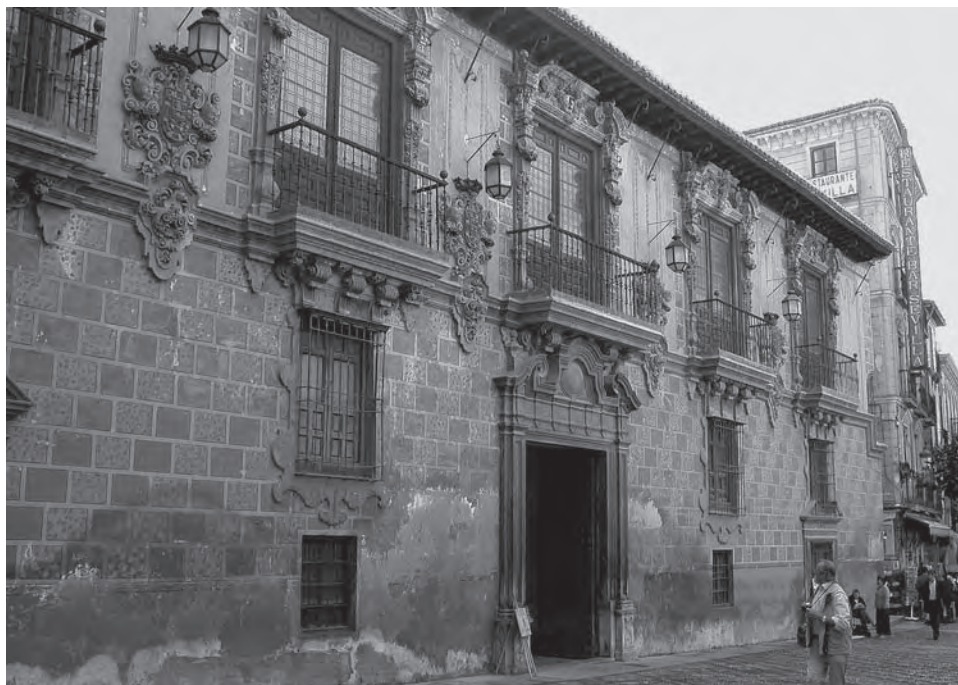
**Problemas de humedad ocasionados fundamentalmente por la inexistencia de una canal horizontal para recoger las aguas del alero. Palacio de la Madraza, Granada.**

Medidas correctoras para canales de este tipo con problemas de evacuación:

- Sustitución completa del sistema si existen deformaciones, corrosión o el material es inadecuado.
- Adecuación de las pendientes y los diámetros en caso necesario.

Cuando las patologías se deban a la inexistencia de canales, se plantea su implantación en el edificio con carácter preferente. En tal caso, la propuesta debe estudiarse con detenimiento en función de las características del inmueble y de las ordenanzas municipales. Asimismo, se requiere realizar pruebas a escala natural para comprobar los siguientes aspectos: colocación, fijaciones, acabado, secciones de los elementos y otros aspectos fundamentales para la percepción de la fachada.

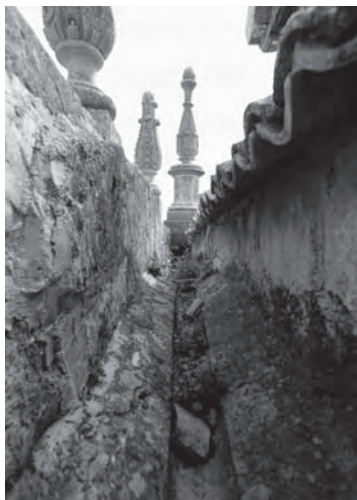
Canal con falta de mantenimiento. Catedral de Jaén.

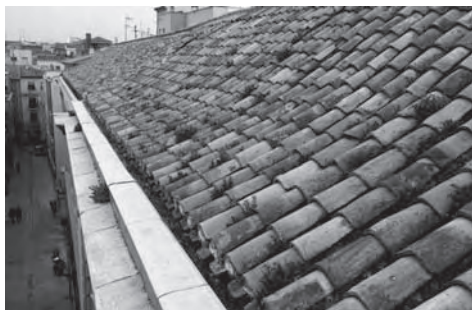
Canal obstruida por vegetación produciendo humedades en fachada. Palacio de las Columnas de Granada.

El dimensionado insuficiente de los dispositivos de evacuación de una cubierta y la acusada falta de mantenimiento de la misma pueden ser los causantes de la presencia de cascotes, tierra y elementos vegetales en sus canales dificultando o impidiendo el discurrir del agua hacia el exterior y, por tanto, su evacuación por caminos inadecuados.

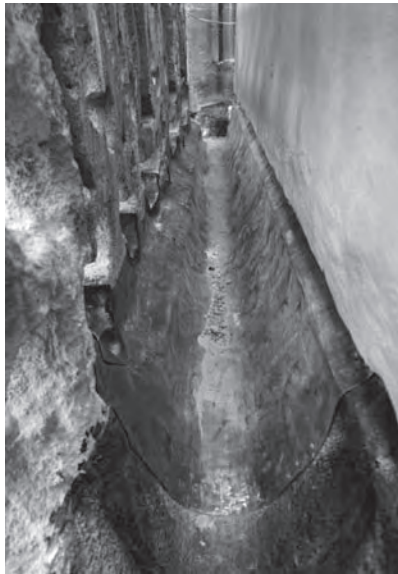
Tela asfáltica de alta durabilidad protegida con lámina de plomo de 2 mm en la canal del cimborio del Hospital Real, Granada.

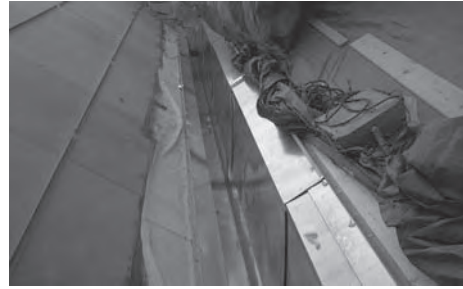
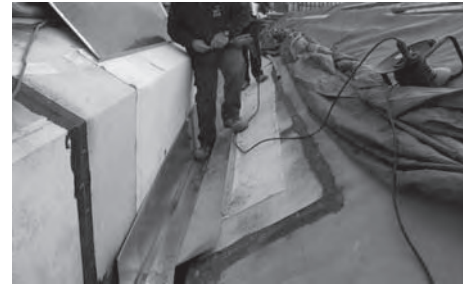
Tela asfáltica de alta durabilidad protegida con chapa de cobre de 1 mm en una canal de las cubiertas laterales de la Catedral de Jaén.

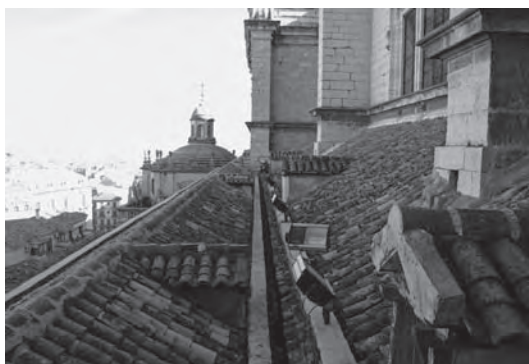
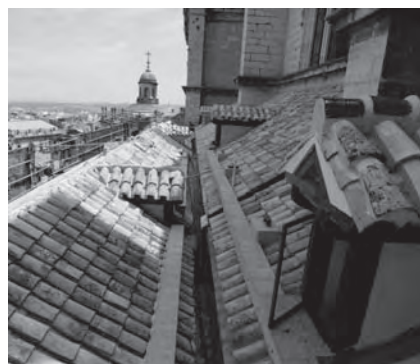
Canal oculta, estado previo y reformado. Las tejas se han retranqueado para facilitar el mantenimiento. Cubierta c/ Campanas. Catedral de Jaén.

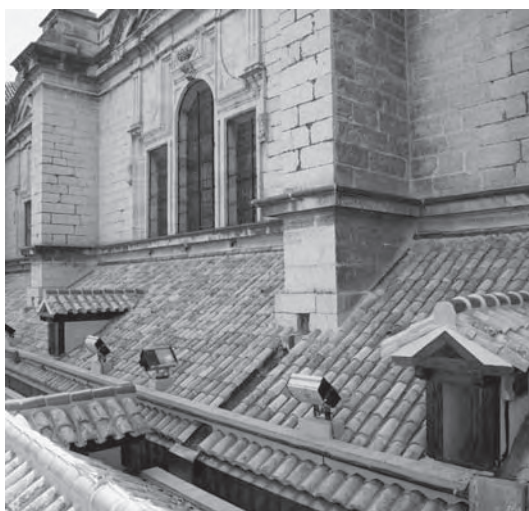
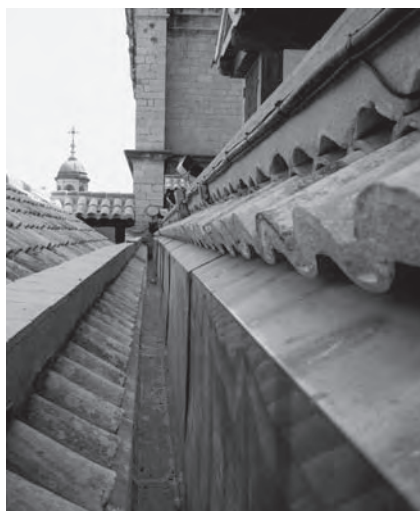
Canal oculta, estado previo y reformado. Se puede observar el espacio liberado para facilitar el mantenimiento. Cubierta C/ Campanas. Catedral de Jaén

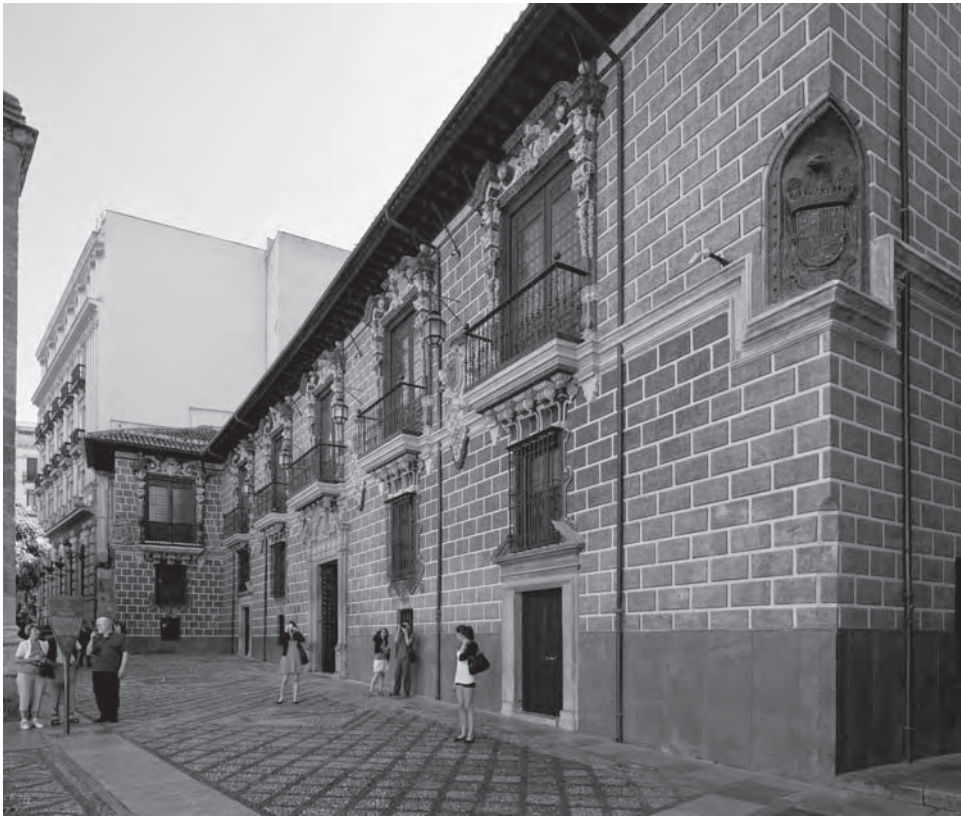
**Bajantes exteriores de cobre. El sistema combinado de canales y bajantes evita la caída directa del agua en el plano inferior de fachada. Palacio de la Madraza, Granada. FOTOGRAFÍA: Fernando Alda.**

La problemática que se deriva de este tipo de instalaciones se reduce a roturas, deformaciones o fallos de colocación. En general, se deben sustituir por completo siempre que presenten daños o sean de un material inadecuado como PVC proveniente de intervenciones poco cuidadosas.

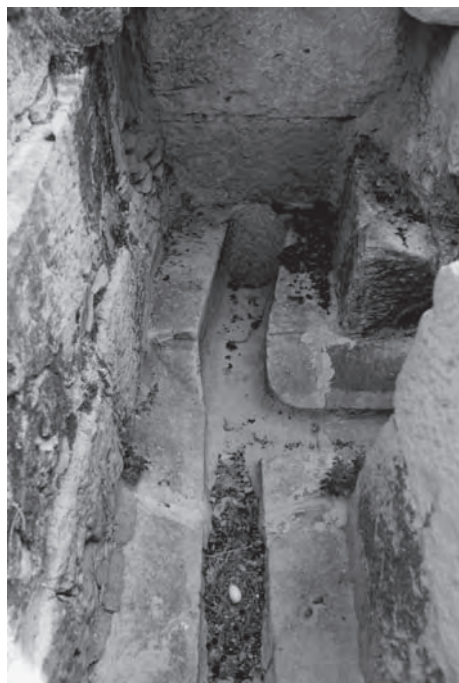
Entrada a una de las bajantes embutidas en contrafuertes con escaso mantenimiento. Catedral de Jaén.

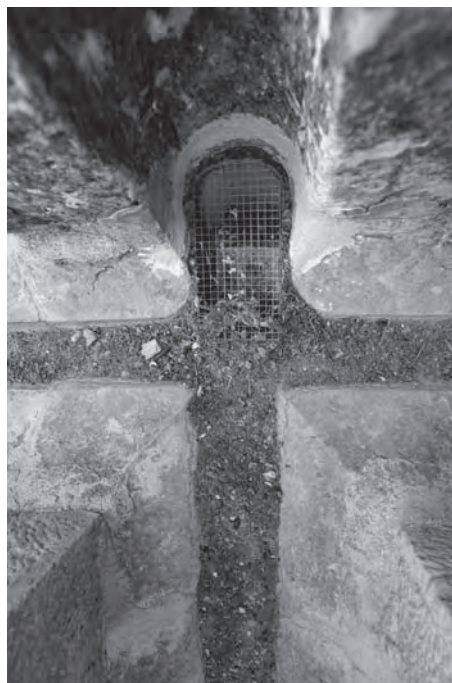
Entrada a una de las bajantes embutidas en contrafuertes protegida con rejilla después de la intervención. Catedral de Jaén.

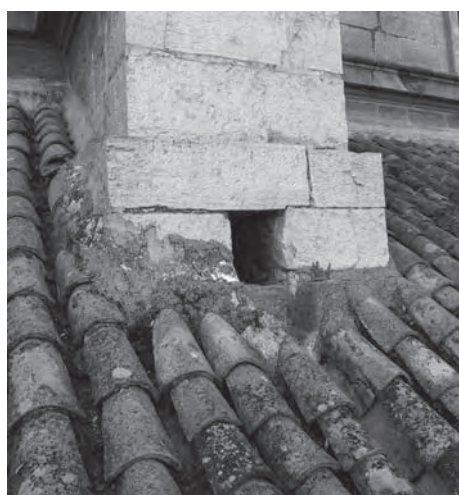
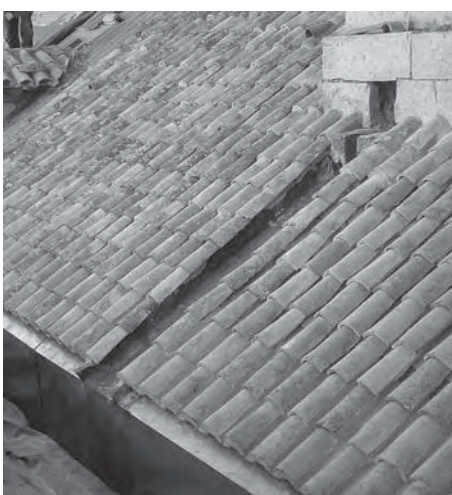
Encuentro entre bajante oculta y canal de evacuación de aguas, antes y durante de la intervención. Catedral de Jaén.

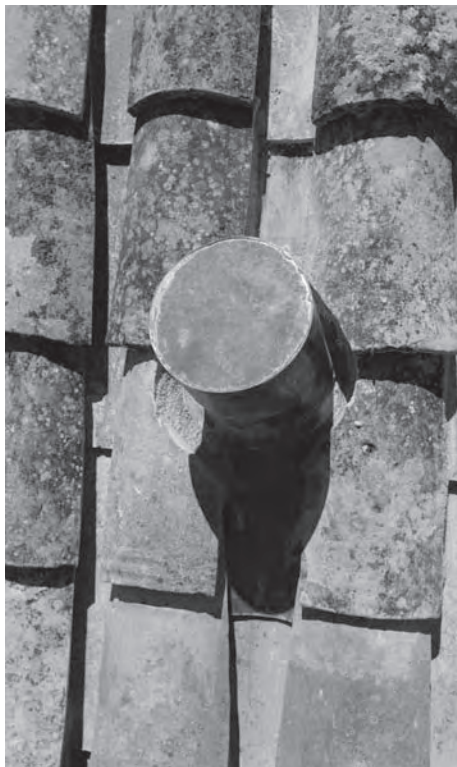
Registro para inspección y manipulación de una de las bajantes ocultas después de la intervención. Cubiertas de la C/ Campanas. Catedral de Jaén.

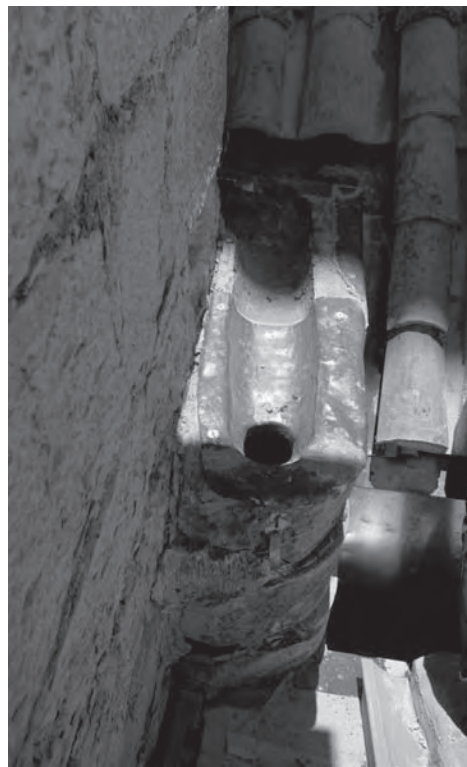
Forrado de plomo de la entrada de una bajante oculta paralela a un contrafuerte. Catedral de Jaén.

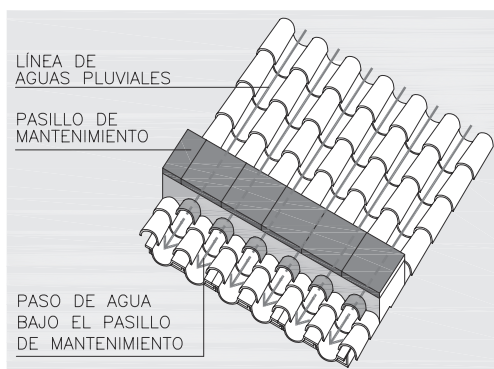
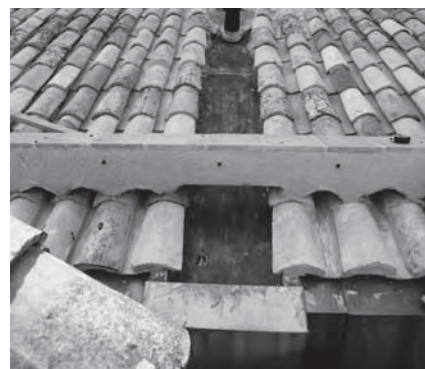
**Pasillo de mantenimiento, esquema de evacuación de aguas pluviales y fotografía de estado tras la actuación. Cubierta C/ Campanas. Catedral de Jaén.**
