ANTONIO ALMAGRO GORBEA *

Estudio fotogramétrico del Teatro de Sagunto

Ofrecemos en este trabajo, los levantamientos planimétricos efectuados con motivo de las obras de restauración realizadas en el Teatro Romano y en el Castillo de Sagunto durante los años 1977 a 1979.

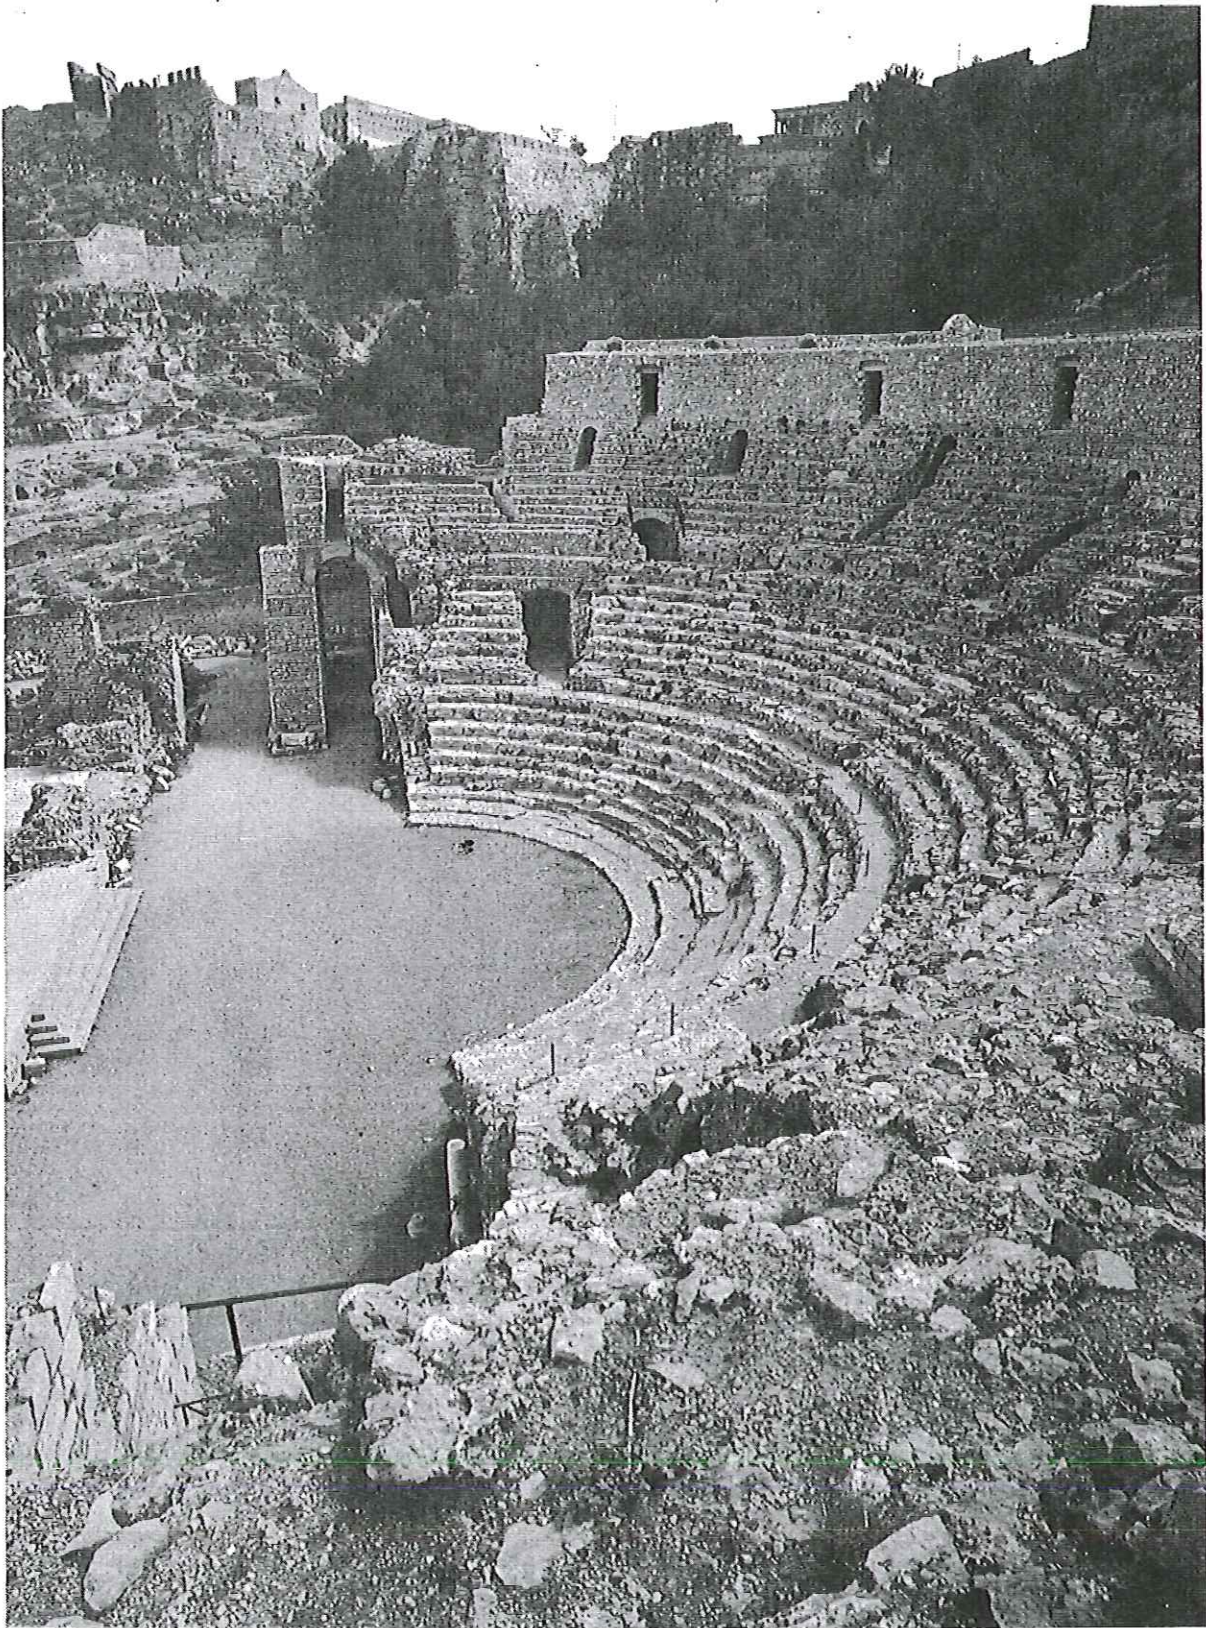
Vista de la cavea desde el oeste.

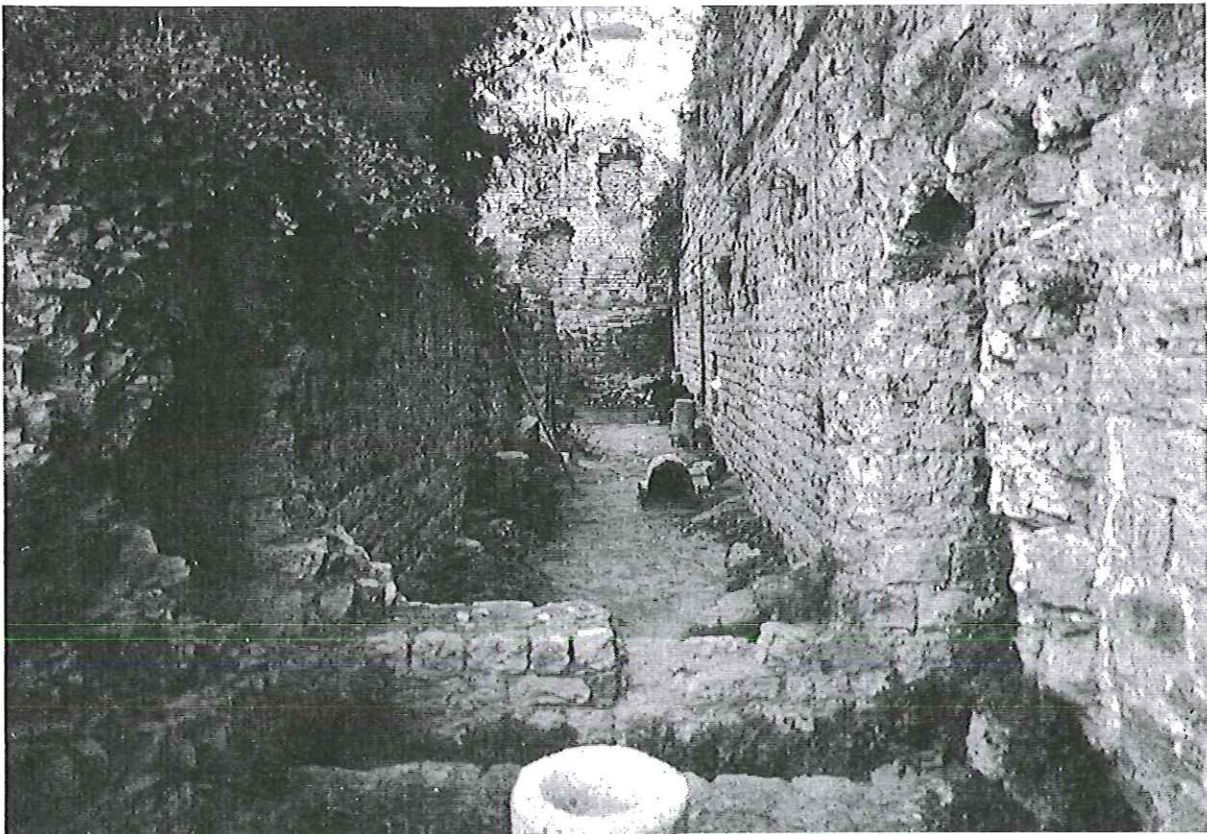
El corredor del postscenio con la salida de la cloaca en primer término.

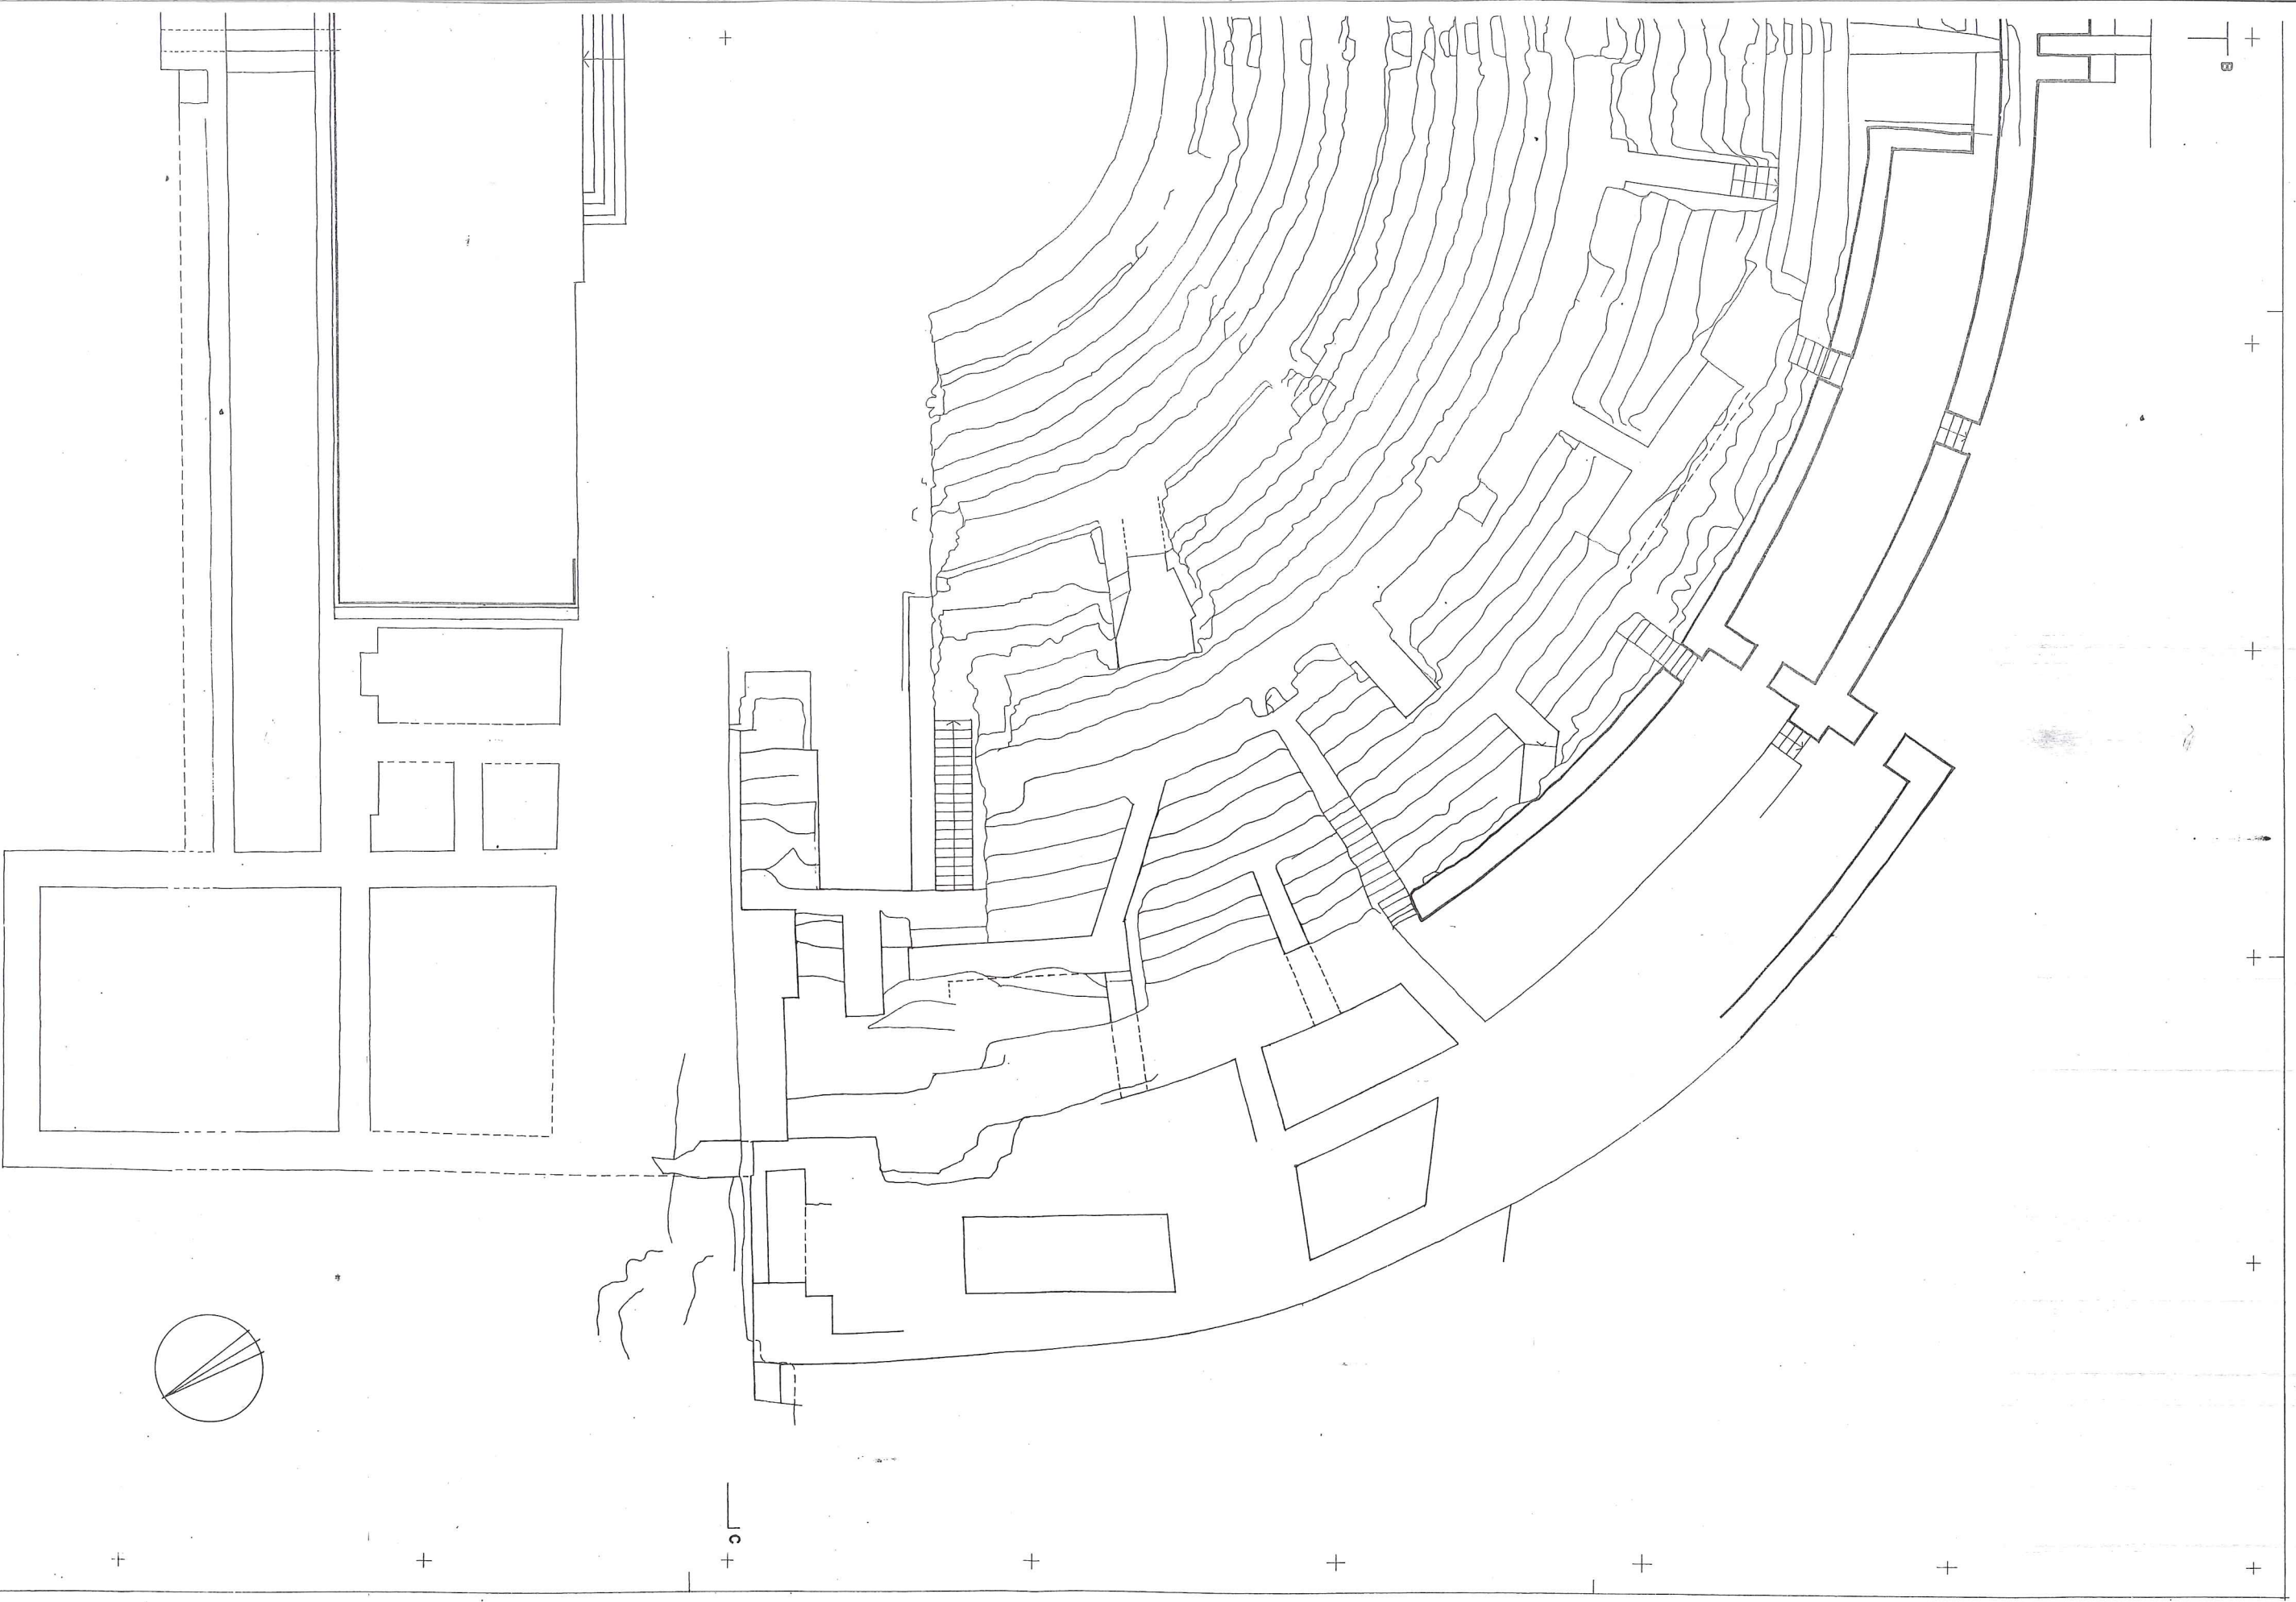
TEATRO ROMANO DE SAGUNTO
PLANTA - I
A. ALMAGRO / arq.
E. 1/200
1979

CLOACA

Con este material se restituyó una planta general de toda la superficie visible de la cavea, una sección con proyección de la misma sobre un plano paralelo a la escena y dos secciones perpendiculares, según el eje del teatro con proyección de ambos laterales de la cavea, todo ello a escala 1/100.

A partir de esta base, se midió ya con medios ordinarios de triangulaciones con cinta métrica, todas las partes ocultas como paredes, vomitorios, galerías, infraestructura de la escena, etc. siempre relacionándolo con puntos determinados de la restitución.
